Dariusz Piotrowicz (Politechnika Świętokrzyska w Kielcach)

## Rogatki miejskie w Kielcach

### **Tollgates in Kielce**

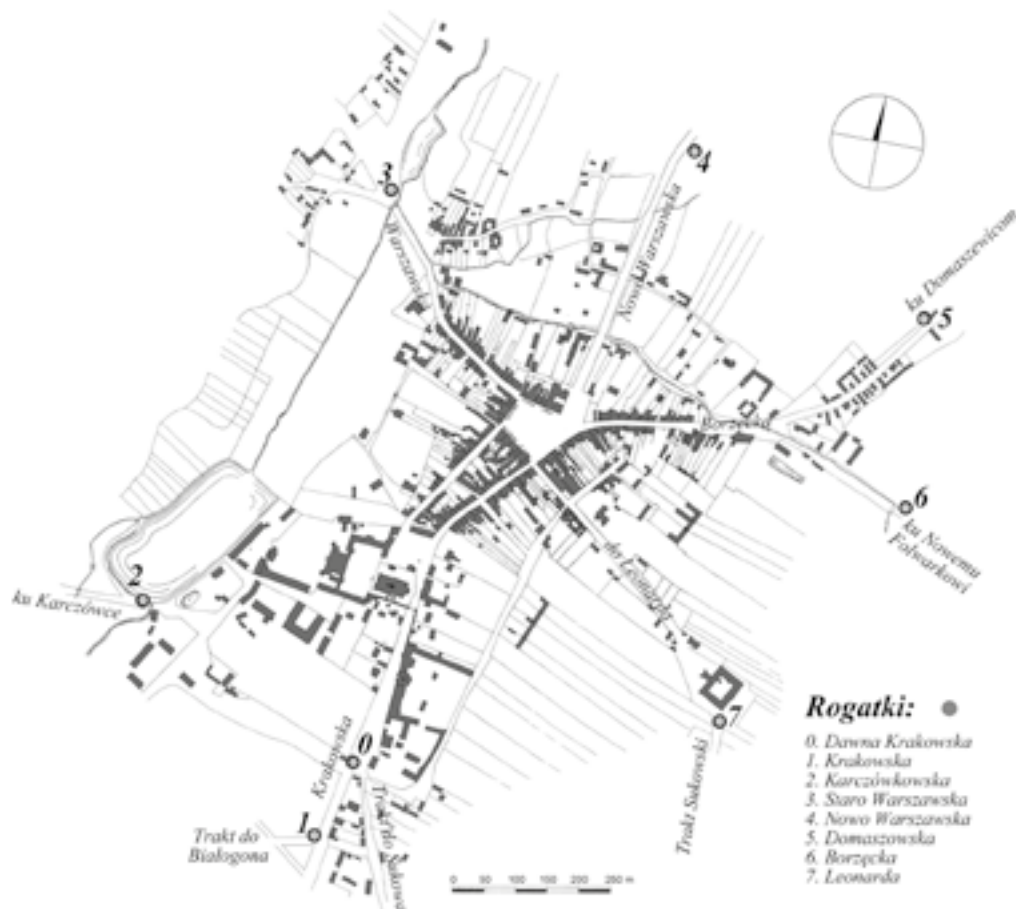
Lokalizacja kieleckich rogatek w XIX w.; opr. autora

Szczegółowe lokalizacje opisanych siedmiu rogatek pokazano na fragmentach pomiaru miasta z 1872 r. Sześć z nich jest zaznaczonych jako działające. Natomiast lokalizacja rozebranej celbudy Staro Warszawskiej została ustalona na podstawie materiału źródłowego. Ujęcie wszystkich rogatek w skali całego miasta pozwala określić zasięg funkcjonowania ówczesnych Kielc, bowiem rogatki usytuowane były przy ulicach wylotowych na granicy zabudowy miasta. Miejsca dawnych rogatek można określić we współczesnej przestrzeni miasta. Idąc od śródmieścia, Rogatka Domaszowska znajdowała się przy ul. Starodomaszowskiej, po lewej stronie, pomiędzy ulicami Szpitalną i Niską. Rogatka Nowo-Warszawska usytuowana była między pasami jezdni ul. Warszawskiej, na wysokości ul. Polnej. Rogatka Bodzentyńska istniała w okolicach ronda u zbiegu alei IX Wieków Kielc i Solidarności. Rogatka Krakowska stała po prawej stronie skrzyżowania ulic Jana Pawła II i Krakowskiej. Rogatka Leonarda znajdowała się w południowej części pl. Moniuszki, na przedłużeniu ul. Zagórskiej, nieopodal ul. Winnickiej. Rogatka Karczówkowska stała tuż przy ogrodzie publicznym, za mostkiem obok stawu, na przedłużeniu głównej alei parku miejskiego. Natomiast Rogatka Staro-Warszawska miała miejsce za mostem, przy al. IX Wieków Kielc, po prawej stronie między korytem rzeki Silnicy, a zabudową ronda.

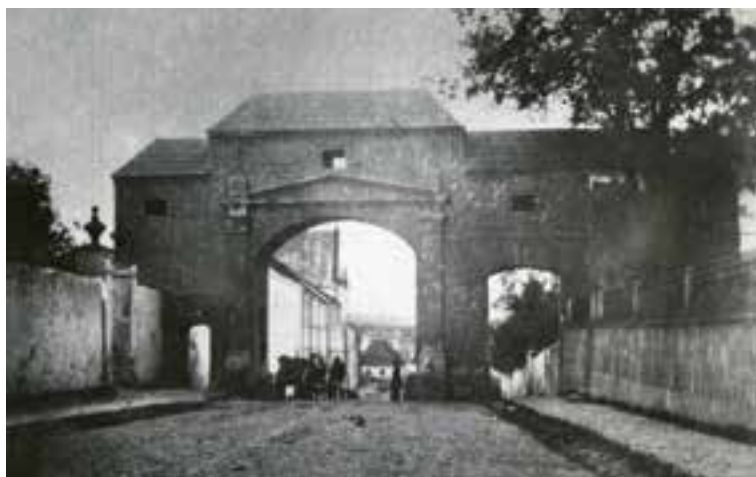
Brama Krakowska, fotografia Władysława Krajewskiego z ok. 1865 r.

Jednym z najstarszych miejsc celnych w Kielcach była rozebrana w XIX w., tzw. brama krakowska, która zamykała do miasta od strony dzisiejszej ul. Jana Pawła II.

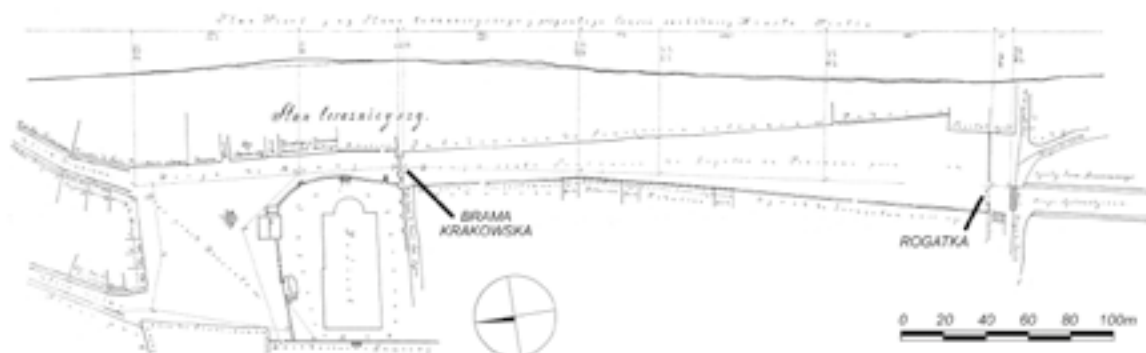
Fragment planu sytuacyjnego opracowanego przez Wilhelma Giersza 1820 r., ukazujący dwa place i łączącą je bramę krakowską oraz po prawej stronie roгатkę zwaną krakowską; Archiwum Główne Akt Dawnych, KRSW, sygn. 2424, k. 149, przerys J.L. Adamczyk

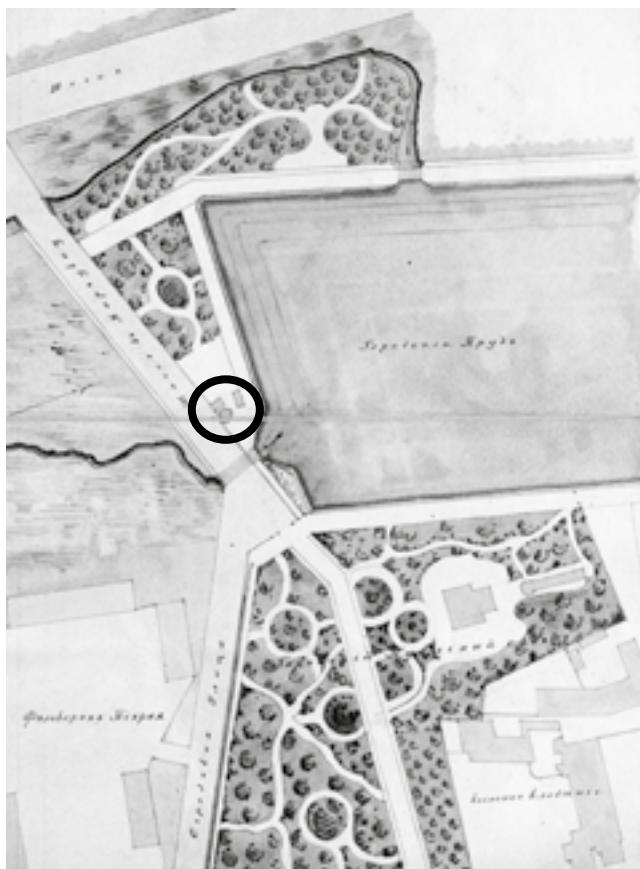
Rogátka Karczówkowska (zaznaczona kółkiem) na planie Kielc, 2. poł. XIX w.; Archiwum Państwowe Kielce, Akta miasta Kielce, sygn. 367

Protokół z 11 (23) lipca 1862 r.<sup>30</sup> opisuje budowlę zwaną Rogatka Karczówkowska. Dochodziło się do niej od miasta ulicą nazwaną Żelazną<sup>31</sup> i dalej przez ogród publiczny lub obok składu solnego w kierunku drogi wiodącej do klasztoru bernardynów na Karczówce i do kolonii Czarnów. Tam za mostem, po stronie prawej znajdowała się celbuda, którą wymurowano w kształcie ośmiokątnej altanki z okalającym na około gzymsem. Na narożach posiadała osiem pilastrów, które w widoku niby miały wspierać dach w formie piramidy w stylu chińskim, pokryty falistą blachą żelazną. Budynek znajdował się przy skarpie stawu i dlatego był przechylony w pionie o 5 cali, co było skutkiem słabych fundamentów i bliskości grobli stawu. Dlatego od jego strony zabezpieczono go ceglaną przyporą. Do budynku wchodziło się od drogi, po bokach były pojedyncze okna, ściany tynkowane nad cokołem, a wokół budynku była opaska brukowa z kamienia polnego, szerokości 2 łokci (ok. 1,20 m). Do wnętrza prowadził jeden brukowy stopień, dalej były drzwi dwuskrzydłowe, płycinowe, w większej czę-

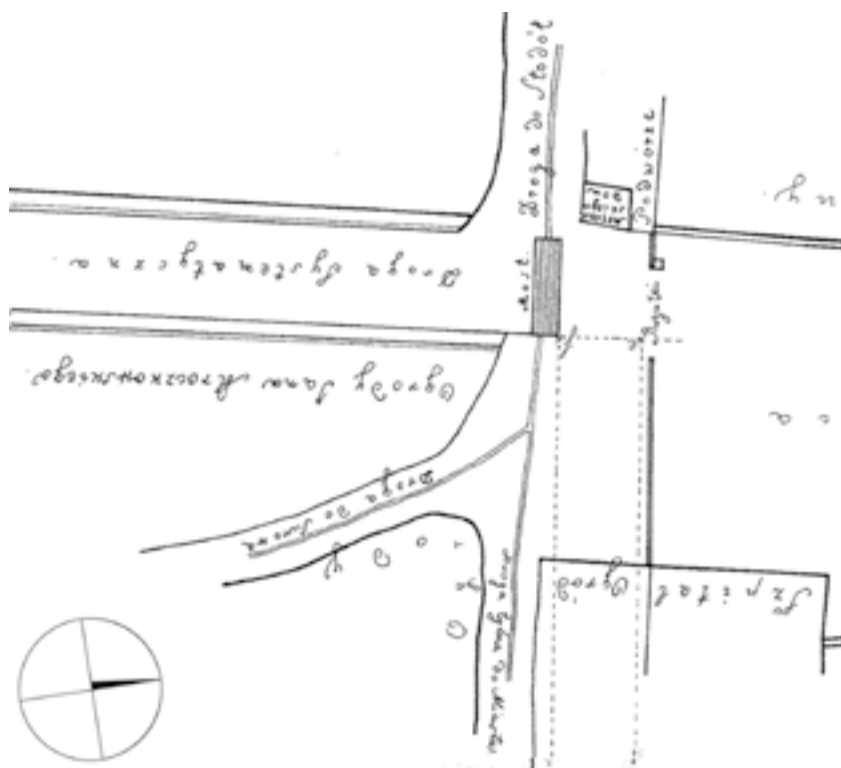
Lokalizacja dwóch rogatek krakowskich: wcześniejsza na fragmencie planu sytuacyjnego 1820 (przerys); późniejsza na planie sytuacyjnym 1825 r., zaznaczona kółkiem; Archiwum Państwowe Kielce, Rząd Gubernialny Radomski, sygn. 2354

Protokół z 7 (19) lipca 1862 r.<sup>27</sup> opisuje budowlę zwaną Rogatka Krakowska. Zlokalizowana była przy ulicy Krakowskiej (ob. ul. Jana Pawła II), po prawej stronie połu-

dniowego narożnika ogrodu należącego do budowniczego Aleksandra Borkowskiego, na wzniesieniu, w miejscu, z którego rozchodziły się drogi do Białogona i Chmielnika. Budynek z „cegły i kamienia na wapno murowany w kształcie świątyni / rotundy”. Miał on średnicę przy gruncie  $14\frac{1}{2}$  stopy (ok. 4,30 m) i wysokość  $11\frac{1}{2}$  (ok. 3,40 m), spiczasty daszek kryty blachą, który otoczono koroną kolistego muru tak, że zakrywał dach. Wodę deszczową odprowadzano za mury od strony zachodniej, za pomocą blaszanej rynny. Do budynku dochodziło się od drogi, po ośmiu zrujnowanych schodach wykonanych z bali sosnowych na murowanych wangach<sup>28</sup>. Do wnętrza wchodziło się po jednym stopniu ułożonym z polnych kamieni. Drzwi osadzono w futrynie drewnianej z bali sosnowych trzycalowych, wysokich na 7 stóp (2,08 m), szerokich  $3\frac{3}{4}$  (1,12 m), które znajdowały się między wystającymi na zewnątrz dwoma doryckimi półkolumnami. Budynek doświetlono po obu stronach po jednym oknie, umieszczonym między półkolumnami. Okna pojedynczo szklone, dwuskrzydłowe zamocowano w futrynach z bali trzycalowych, wysokich  $4\frac{1}{2}$  stopy (1,34 m), szerokich  $3\frac{1}{2}$  (ok. 1 m), miały po trzy tafle w szprosach drewnianych. Drzwi dwuskrzydłowe były w połowie płycinowe i oszklone po trzy tafle z drewnianymi szprosami, wyposażone w zamek pudełkowy, dwie żelazne klamki i hak do zamykania. Pomieszczenie zostało urządzone w ośmiokąt o średnicy  $14\frac{1}{2}$  stopy (ok. 4,30 m) i wysokości  $9\frac{3}{4}$  (2,90 m). Wewnątrz znajdował się piec węglowy postawiony na glinie, w złym stanie, i kominiek szafisty. Podłogę całkiem zgniłą wysypano kamieniami. Sufit trzcinowy nad piecem odpadł z powodu zaciekania, co było skutkiem zniszczonego dachu gontowego w kształcie lejka, wklęsłego do środka. Na szczycie dachu osadzono na drewnianym wsporniku obrotową chorągiew i wiatrowskaz w kształcie ręki. Komin ceglany wyprowadzono nad dach na wysokość 18 cali i przekryto z wierzchu kapą. Wysunięty gzyms i zwieńczenie korony muru wykończono blachą. W koło budynku ułożono bruk z kamieni polnych na szerokość 4 stóp (ok. 1,20 m). Szlaban z belki sosnowej o przekroju 8 x 8 cali, dłużej na 50 stóp (ok. 14,90 m), pomalowano na kolor „rządowy” i przymocowano do słupka sosnowego wkopanego w ziemię. Tam znajdowała się przeciwwaga z kłoca zamocowanego dwoma obręczami. Drugi koniec szlabanu, po ściągnięciu na dół za pomocą łańcucha długości 22 stóp (ok. 6,50 m), zamykano na klucz do słupka. W 1862 r. postawiono obok budkę wartowniczą o boku 4 stóp (ok. 1,20 m) i wysokości 8 (ok. 2,40 m), z wyciętym wejściem, daszkiem dwuspadowym i pomalowaną na kolor „rządowym”, podobnie jak trzon latarni. Słup taryfowy był od spodu spróchniały, a na tablicy nie dało się odczytać napisu. Za przyczynę tak złego stanu rogatki uznano uchybienia, jakie miały miejsce przy częstych zmianach straży, która tylko doraźnie je odbierała i oddawała swoim następcom, bez żadnej kontroli oraz oceny ich stanu.
